## Informations sur le produit | Kyushu

### Trame peau de tortue, fractale, résistant, contemporain

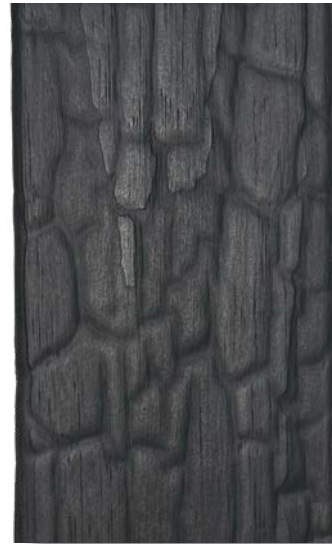
Kyushu présente des marques dures avec de grandes écailles. Après que le bois a été soigneusement carbonisé par nos maîtres du feu, Kyushu est brossé et post-traité. La profonde carbonisation du bois compose une trame représentant une peau en écailles de tortue.
