Informations sur le produit | Omiyama

Résilient, aspect irrégulier mat

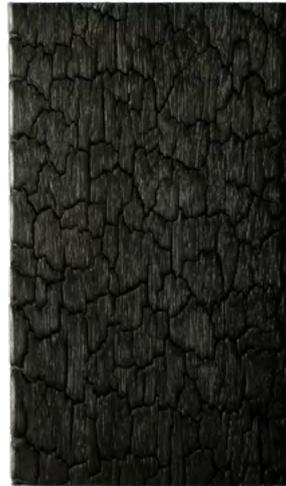
Omiyama

La couche de charbon noir dur d'Omiyama prend un éclat brillant semblable au bronze au soleil. La couche de charbon de bois profondément brûlée a un aspect naturel avec une structure irrégulière. Cette variante peut facilement résister à des conditions climatiques sévères. Cela rend l'Omiyama très approprié comme finition durable des façades. L'Omiyama est également un sublime attrape regard à l'intérieur. Lorsqu'il est fixé, l'Omiyama a une couleur noire mate profonde.

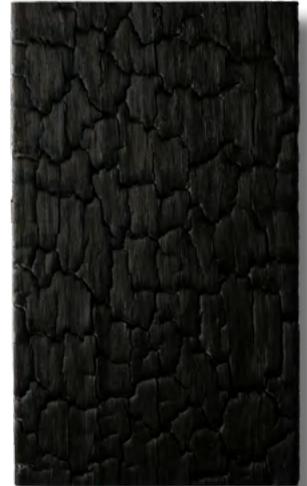
Omiyama fixé

L'Omiyama peut être livré fixé ou non fixé. L'Omiyama fixé est traité avec du Bito White, une résine à base d'eau. Cela rend la couche de charbon de bois légèrement plus mate et pratiquement non marquante. Cette fixation permet également à l'Omiyama d'être utilisé à l'intérieur.

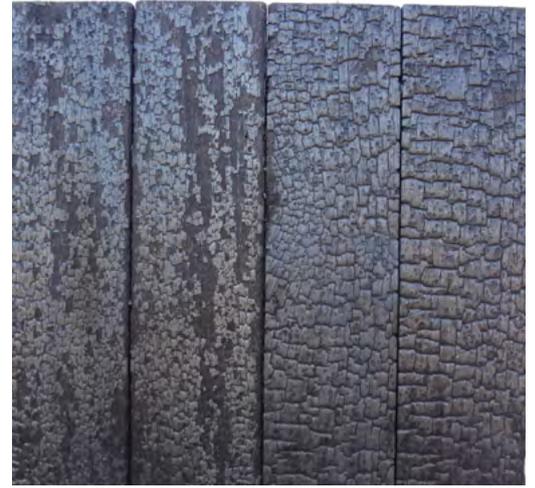
L'altération de l'Omiyama est illustrée par l'image ci-contre. Le bois noir sous la couche carbonisée devient visible.

Processus de vieillissement de l'Omiyama

L'altération de l'Omiyama est très lente, voire quasi-nulle. Il est possible qu'après quelques années, après une forte tempête ou une forte grêle, quelques petits morceaux de carbone se détachent. Cela n'a aucun effet sur le bois ni sur le reste de la couche carbonisée.
