Informations sur le produit | Yoroï

Le bambou profondément brûlé, aspect naturel, marquages raffinés, classement feu B

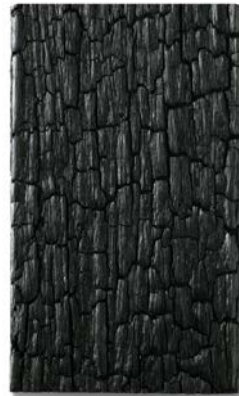
La couche de charbon dur et les marques raffinées du Yoroï prennent un éclat argenté au soleil. Le bambou profondément brûlé a un aspect et une sensation naturels et a été spécialement développé pour les projets où un classement feu B est requis, tels que les bâtiments publics ou les immeubles de grande hauteur et les voies d'évacuation. Cela rend le Yoroï très approprié comme revêtement de façade durable. Yoroï est également un beau attrape regard d'intérieur.

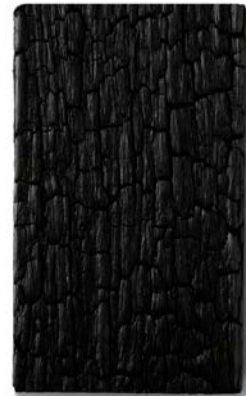
Yoroï fixé

Outre la variante uniquement calcinée, nous proposons une variante de Yoroï fixée avec du Bito White, une résine écologique à base d'eau. Cette fixation garantit une couche carbonisée plus mate et plus résistante et empêche la décoloration. Cette variante fixée est parfaitement adaptée aux applications intérieures.
