## Produktinformatie | Marugame

### Karakteristiek, veelzijdig, zilverachtige koollaag

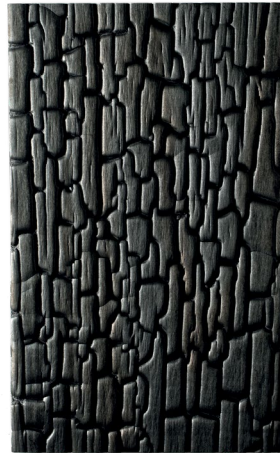
Deze prachtig verkoolde houtsoort heeft een karakteristieke, gelijkmatige tekening. Dankzij de zilverachtige glans van de koollaag heeft Marugame steeds een andere uitstraling, afhankelijk van de lichtinval. De harde koollaag maakt Marugame ideaal als extra duurzame afwerking van een gevel of dak. Marugame is ook zeer geschikt als fraaie eyecatcher in een bijzonder interieur.

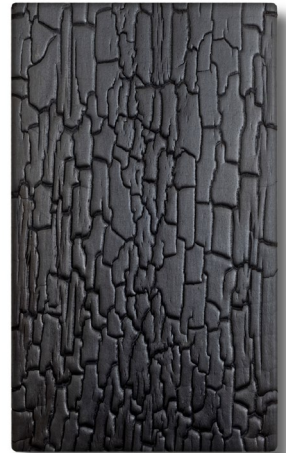
Marugame gefixeerd

Naast de onbewerkte verkoolde variant, kan Marugame ook worden gefixeerd met Bito White (een hars op waterbasis). Hierdoor wordt de koollaag wat matter, en geeft nagenoeg niet meer af. Gefixeerde Marugame is dan ook uitermate geschikt voor bijzondere interieuroepassingen.

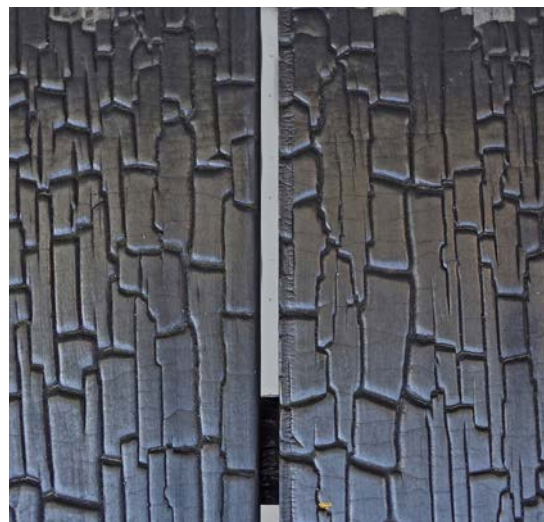
Verouderingsproces Marugame

Marugame verwittert äußerst langsam, im praktischen Sinne beinahe gar nicht. Es ist jedoch möglich, dass sich nach einigen Jahren, einem schweren Hagelsturm oder Unwetter einige Stückchen der Kohleschicht lösen können. Das Holz, das unter der Kohleschicht sichtbar wird, ergraut mit der Zeit. Dies hat jedoch keinerlei Auswirkungen auf das Holz.

**Dankzij de zilverachtige glans van de koollaag heeft Marugame afhankelijk van de lichtinval steeds een andere uitstraling.**

Marugame behoeft in principe geen onderhoud. Wel kan Marugame op gevels in de schaduw groene aanslag krijgen. Eventuele aanslag of vuil kan voorzichtig verwijderd worden met schoonmaakazijn en lauw water. Gebruik hiervoor een keukendoek of een zachte borstel en/of een plantenspuit of, voor de grote oppervlakken, een rugspuit. Gebruik geen hogedrukspuit, dat kan het kooloppervlak onherstelbaar beschadigen. Gebruik geen schuurspons en ga niet wrijven. Het is normaal dat er in de loop van de jaren kleine verweringsplekken ontstaan in het hout. Probeer het hout niet zelf bij te branden! Ook het zwart verven van beschadigingen raden wij af. Dat levert geen mooi resultaat op; de uitstraling van verf is anders dan de zilverachtige glans van de koollaag. Bij grote beschadigingen adviseren we om de gehele plank te vervangen.
