## Informations sur le produit | Omiyama

### Résilient, aspect irrégulier mat

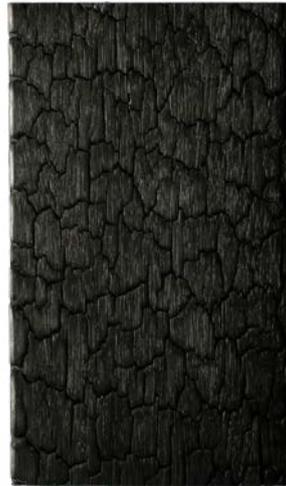
Omiyama

La couche de charbon noir dur d'Omiyama prend un éclat brillant semblable au bronze au soleil. La couche de charbon de bois profondément brûlée a un aspect naturel avec une structure irrégulière. Cette variante peut facilement résister à des conditions climatiques sévères. Cela rend l'Omiyama très approprié comme finition durable des façades. L'Omiyama est également un sublime attrape regard à l'intérieur. Lorsqu'il est fixé, l'Omiyama a une couleur noire mate profonde.

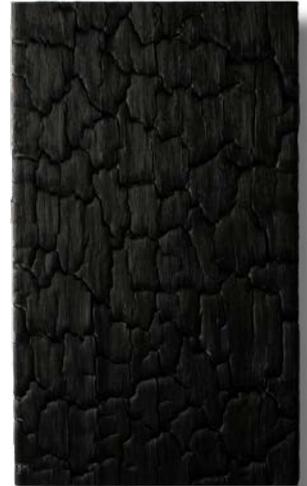
Omiyama fixé

L'Omiyama peut être livré fixé ou non fixé. L'Omiyama fixé est traité avec du Bito White, une résine à base d'eau. Cela rend la couche de charbon de bois légèrement plus mate et pratiquement non marquante. Cette fixation permet également à l'Omiyama d'être utilisé à l'intérieur.

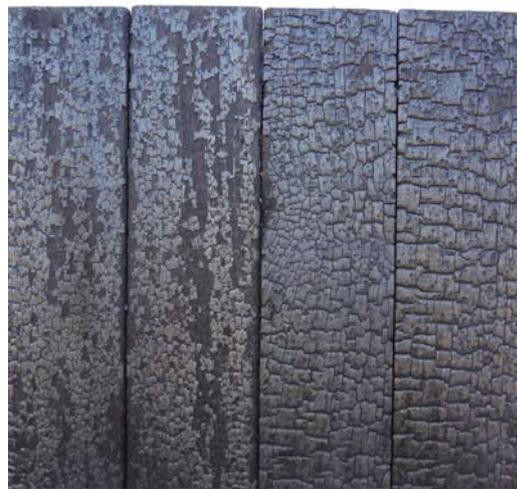
L'altération de l'Omiyama est très lente, voire quasi-nulle. Il est possible qu'après quelques années, après une forte tempête ou une forte grêle, quelques petits morceaux de carbone se détachent. Cela n'a aucun effet sur le bois ni sur le reste de la couche carbonisée.

L'altération de l'Omiyama est illustrée par l'image ci-contre. Le bois noir sous la couche carbonisée devient visible.

Processus de vieillissement de l'Omiyama

Sans parements supérieurs, la couche carbonisée se fragmentera plus rapidement.
