## Informations sur le produit | Yoroi

**Le bambou profondément brûlé, aspect naturel, marquages raffinés, classement feu B**

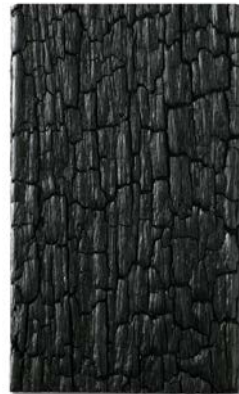
La couche de charbon dur et les marques raffinées du Yoroi prennent un éclat argenté au soleil. Le bambou profondément brûlé a un aspect et une sensation naturels et a été spécialement développé pour les projets où un classement feu B est requis, tels que les bâtiments publics ou les immeubles de grande hauteur et les voies d'évacuation. Cela rend le Yoroi très approprié comme revêtement de façade durable. Yoroi est également un beau attrape regard d'intérieur.

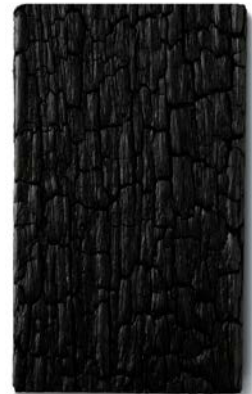
Yoroi fixé

Outre la variante uniquement calcinée, nous proposons une variante de Yoroï fixée avec du Bito White, une résine écologique à base d'eau. Cette fixation garantit une couche carbonisée plus mate et plus résistante et empêche la décoloration. Cette variante fixée est parfaitement adaptée aux applications intérieures.
