Informations sur le produit | Yoroï

Le bambou profondément brûlé, aspect naturel, marquages raffinés, classement feu B

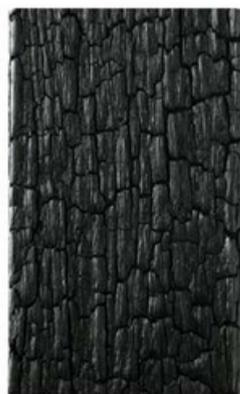
La couche de charbon dur et les marques raffinées du Yoroï prennent un éclat argenté au soleil. Le bambou profondément brûlé a un aspect et une sensation naturels et a été spécialement développé pour les projets où un classement feu B est requis, tels que les bâtiments publics ou les immeubles de grande hauteur et les voies d'évacuation. Cela rend le Yoroï très approprié comme revêtement de façade durable. Yoroï est également un beau attrape regard d'intérieur.
